PROYECTO <b>LEVANTAMIENTO TOPOGRÁFICO CERRO LA CRUZ</b>	ESCALA INDICADA ROL DE ANÁLISIS	LÁMINA N° <b>LEV-01</b>	FECHA EDICIÓN 07.05.2021	REVISIÓN	FECHA	DEBILLO	DESCRIPCIÓN
DIRECCIÓN DE LA PROPIEDAD SECTOR BORDE COSTERO FRENTE A CALLE FRANCISCO DE PAULA PÉREZ N°181, COMUNA DE ZAPALLAR				TOPÓGRAFO			
CONTENIDOS SITUACIÓN EXISTENTE EN TERRENO							
				PABLO VELÁSQUEZ LOBOS RUT: 13.388.644-4 SANTIAGO TORRES N° 79, PUCHUNCAVI FÓNOS +56 994334877 / 322391897 pablo.topografico@gmail.com

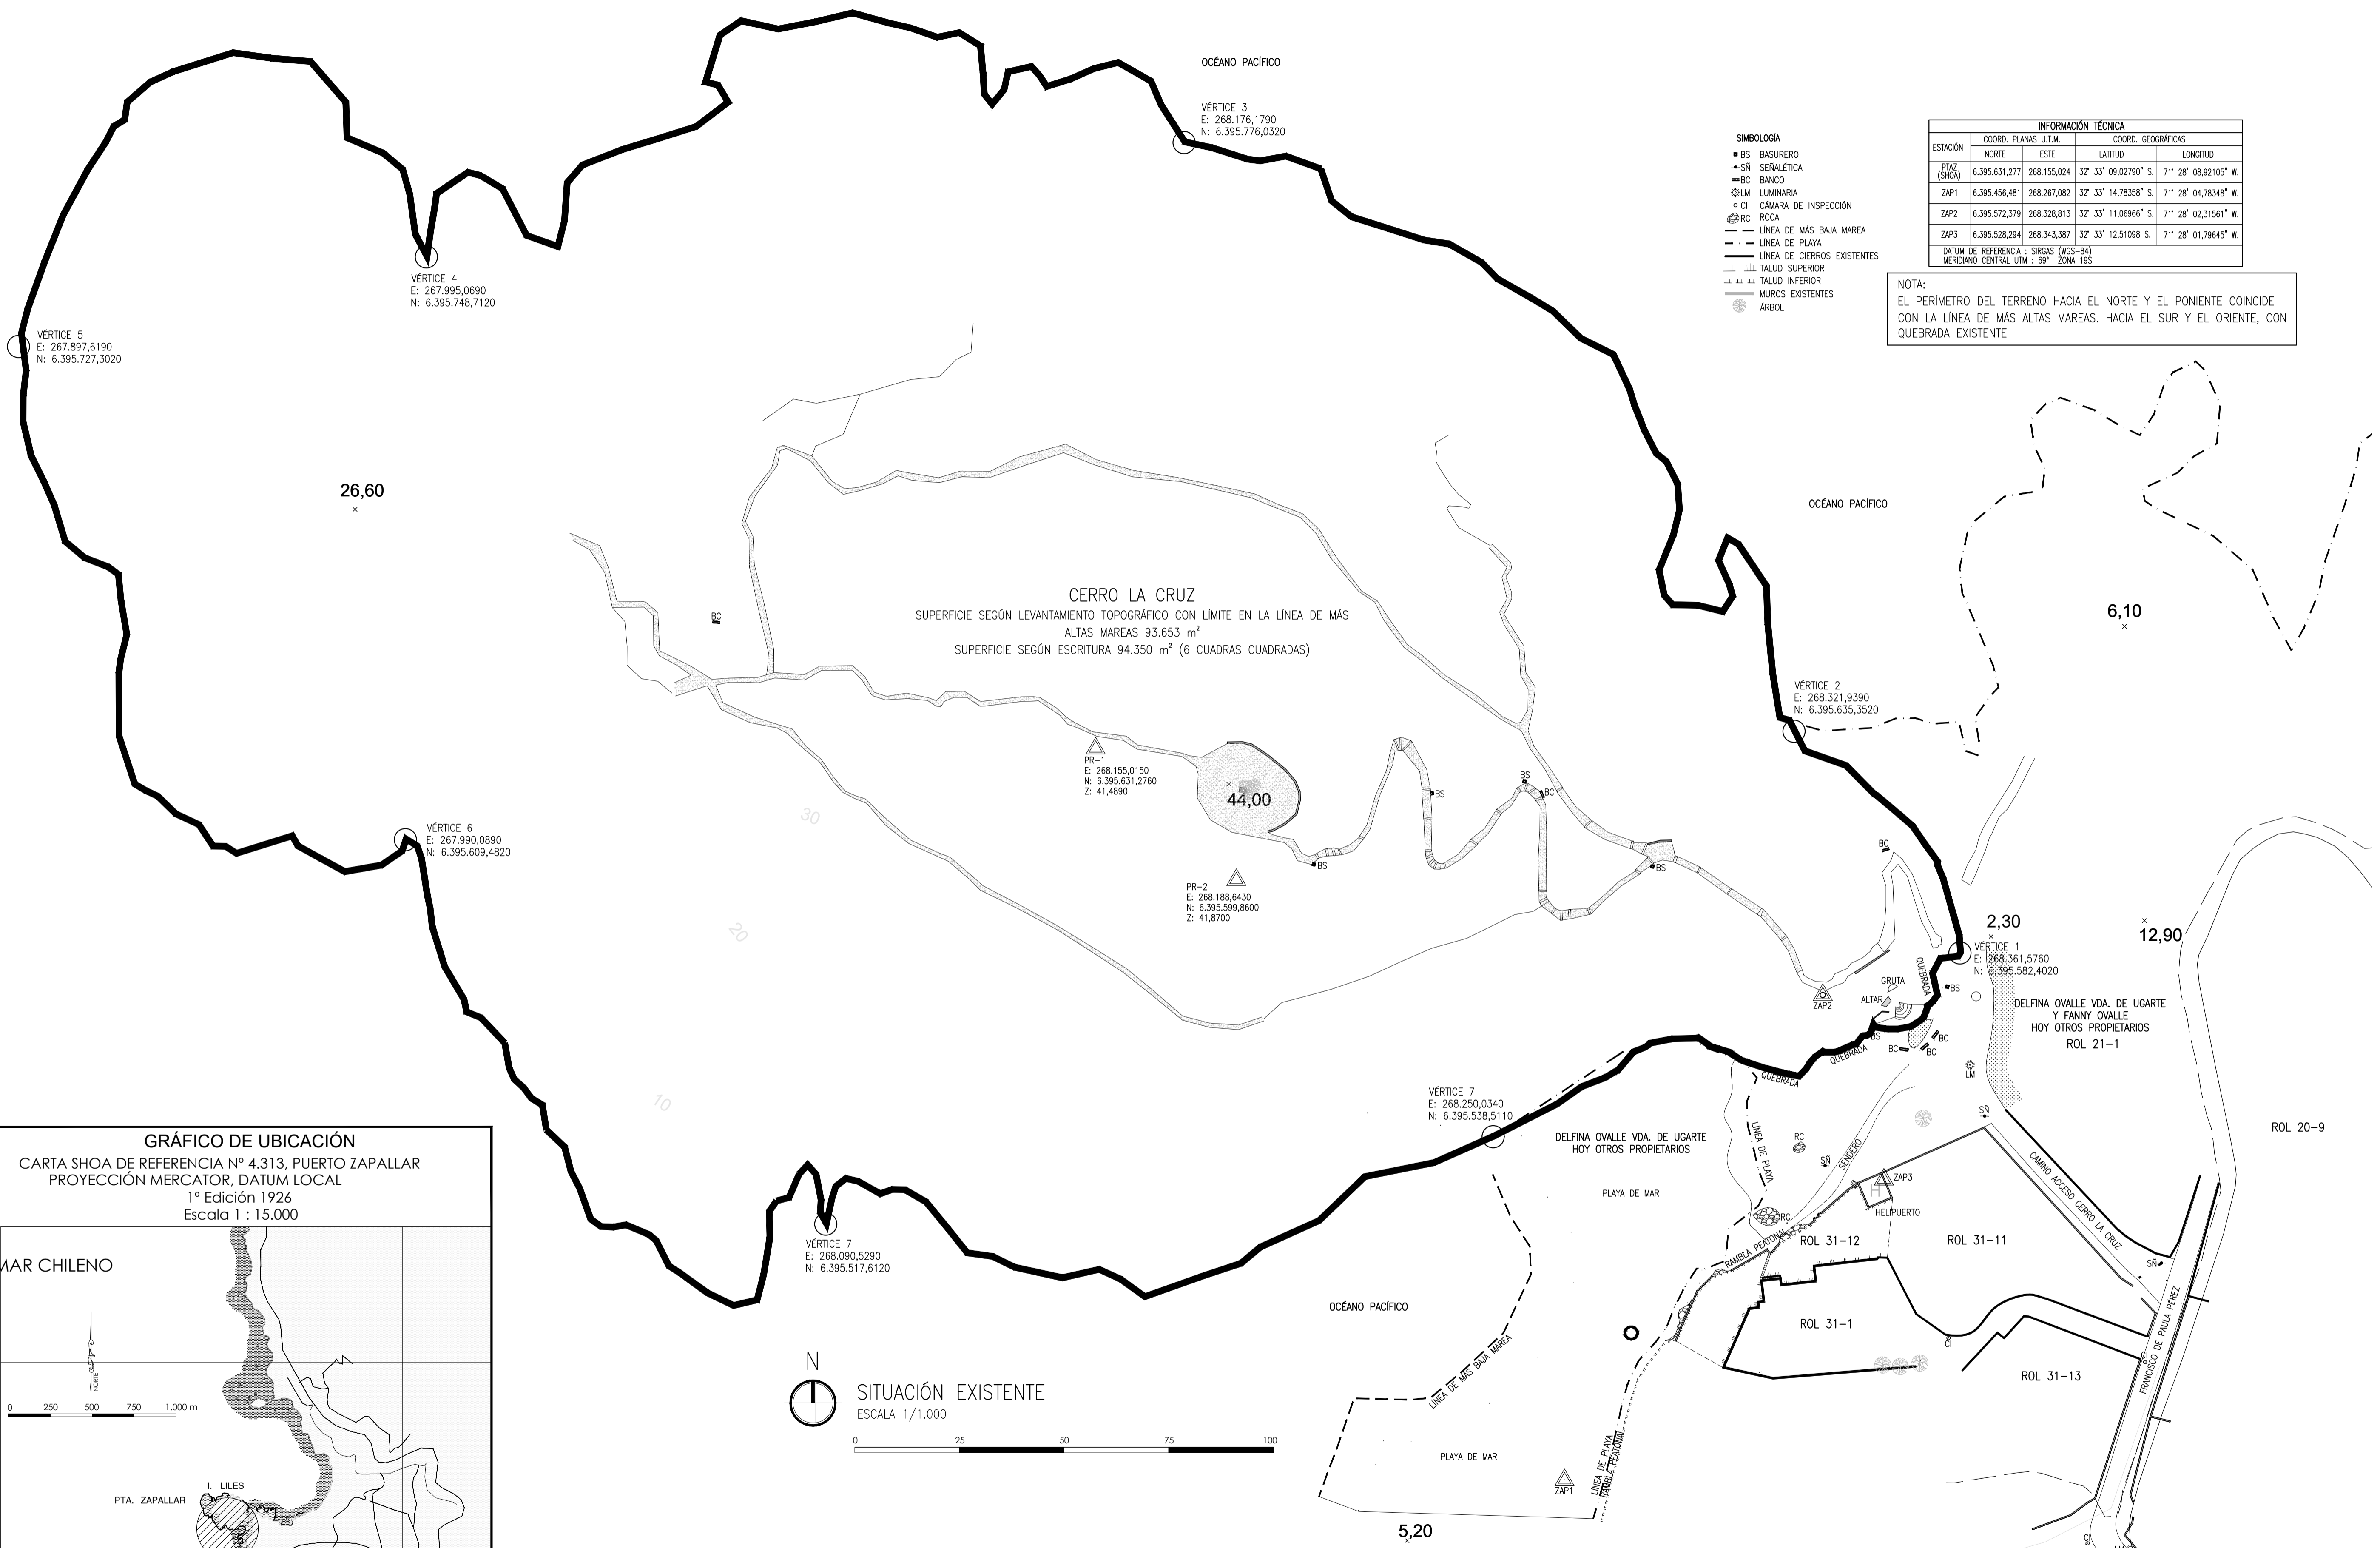
NOTA:  
EL PERIMETRO DEL TERRENO HACIA EL NORTE Y EL PONIENTE COINCIDE CON LA LINEA DE MAS ALTAS MAREAS. HACIA EL SUR Y EL ORIENTE, CON QUEBRADA EXISTENTE
